DIE
ARBEITEN
DER
RHEINSTROM-BAUVERWALTUNG
1851 — 1900

ANLÄSSLICH DES 50 JÄHRIGEN
BESTEHENS DER RHEINSTROM-
BAUVERWALTUNG UND BE-
RICHT ÜBER DIE VERWEN-
DUNG DER SEIT 1880 ZUR
REGULIRUNG DES RHEIN-
STROMS BEWILLIGTEN
AUSSERORDENTLICHEN
GELDMITTEL

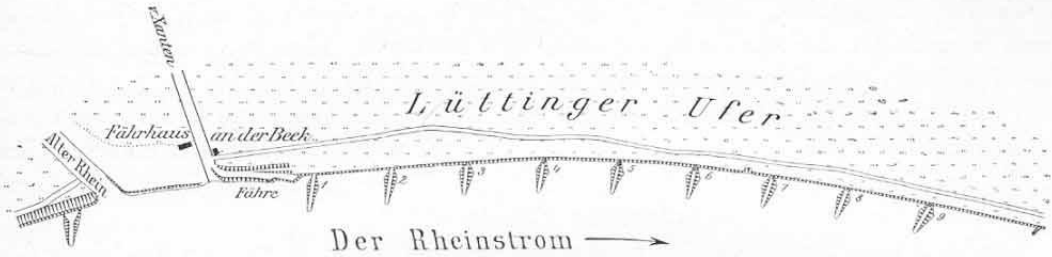
Abb. 22. Uferdeckung mit Kopfschwellen (Nobiling's) am Lüttinger Ufer bei Xanten.

Die günstigen Erfahrungen, die Nobilings insbesondere mit einer Abflachung der Bühnenkopfböschungen machte, bewogen ihn, auch die zur Deckung der Ufer in starken Concaven vorhandenen kurzen Bühnen dahin umzubauen oder bei Neubauten darauf zu achten, dass die Krone dieser Werke schon vom Ufer ab sich in einer gleichbleibenden Böschung bis zur Sohle hinabsenkte (Abb. 22 a). Soweit die Krone über Niedrigwasser lag, wurde sie gepflastert, im übrigen mit Bruchsteinen abgedeckt. Diese am Rhein als „Nobilings“ bezeichneten Stromschwelen haben ausserordentlich günstig gewirkt, wenn sie auch in sehr starken Concaven nicht ausreichten, um allein eine dauernde Befestigung des Ufers zu erzielen. Im Laufe der Zeit haben vielmehr sämtliche stark gekrümmten Ufer durch regelmässigen Ausbau und Steindeckung befestigt werden müssen, die zugleich verwendeten Nobilings wirkten dabei in der Weise, dass sie den Hauptstrom vom Ufer abhielten, die Bildung grösserer Wassertiefen unmittelbar vor dem Ufer und das Nachstürzen der Böschungen verhinderten. Erst diese Stromschwelen im Verein mit Deckwerken haben die Möglichkeit gegeben, ein stark im Angriff liegendes Ufer ausreichend zu befestigen und dauernd zu sichern (z. B. am Lüttinger Ufer, Abb. 22, 22 a und 22 b).

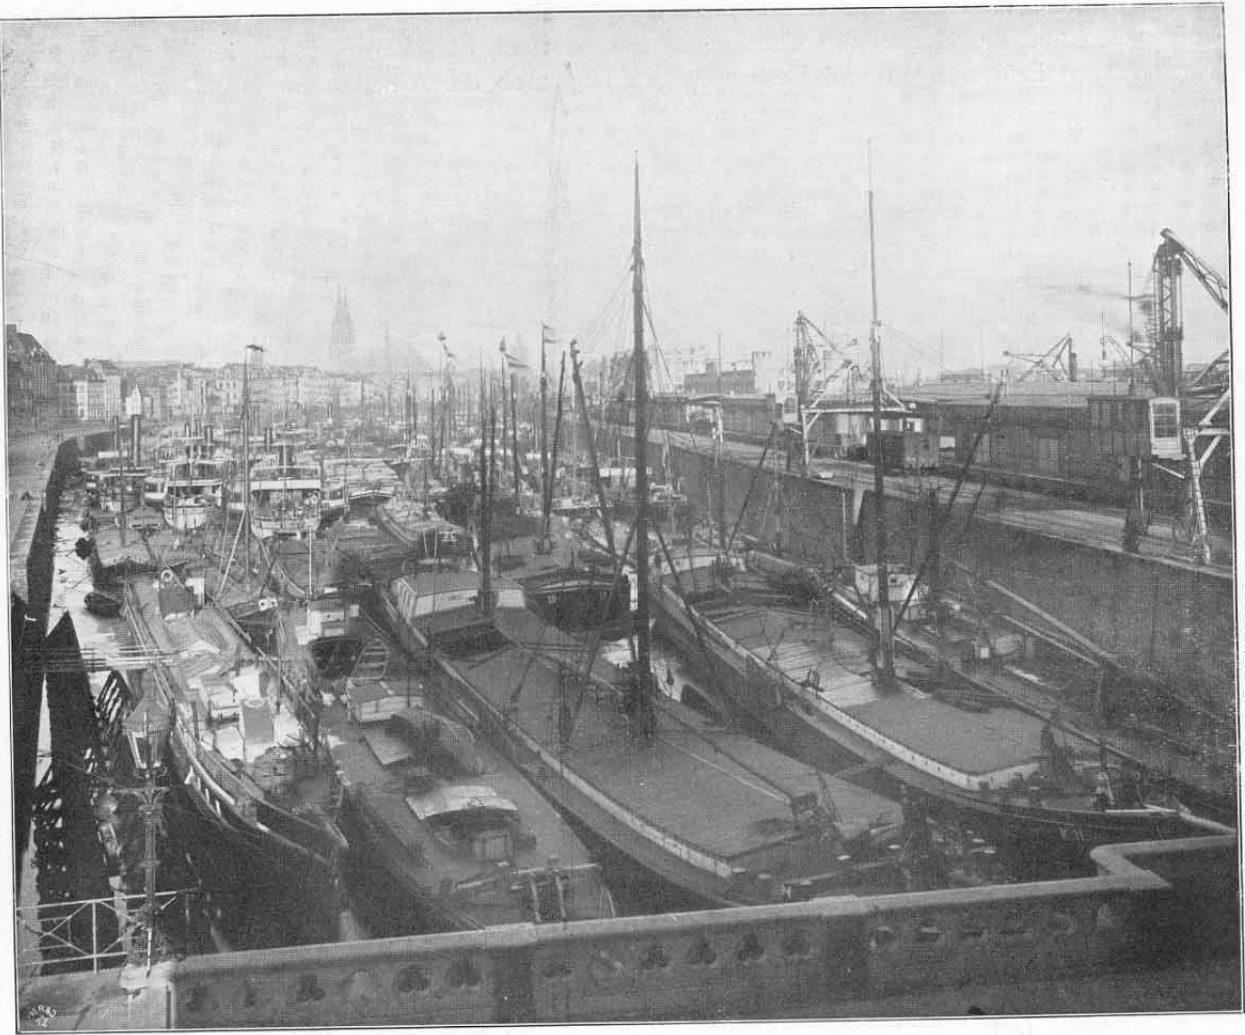
Abb. 119. Der Rheinauhafen bei Cöln während des Eisgangs im Winter 1899/1900.

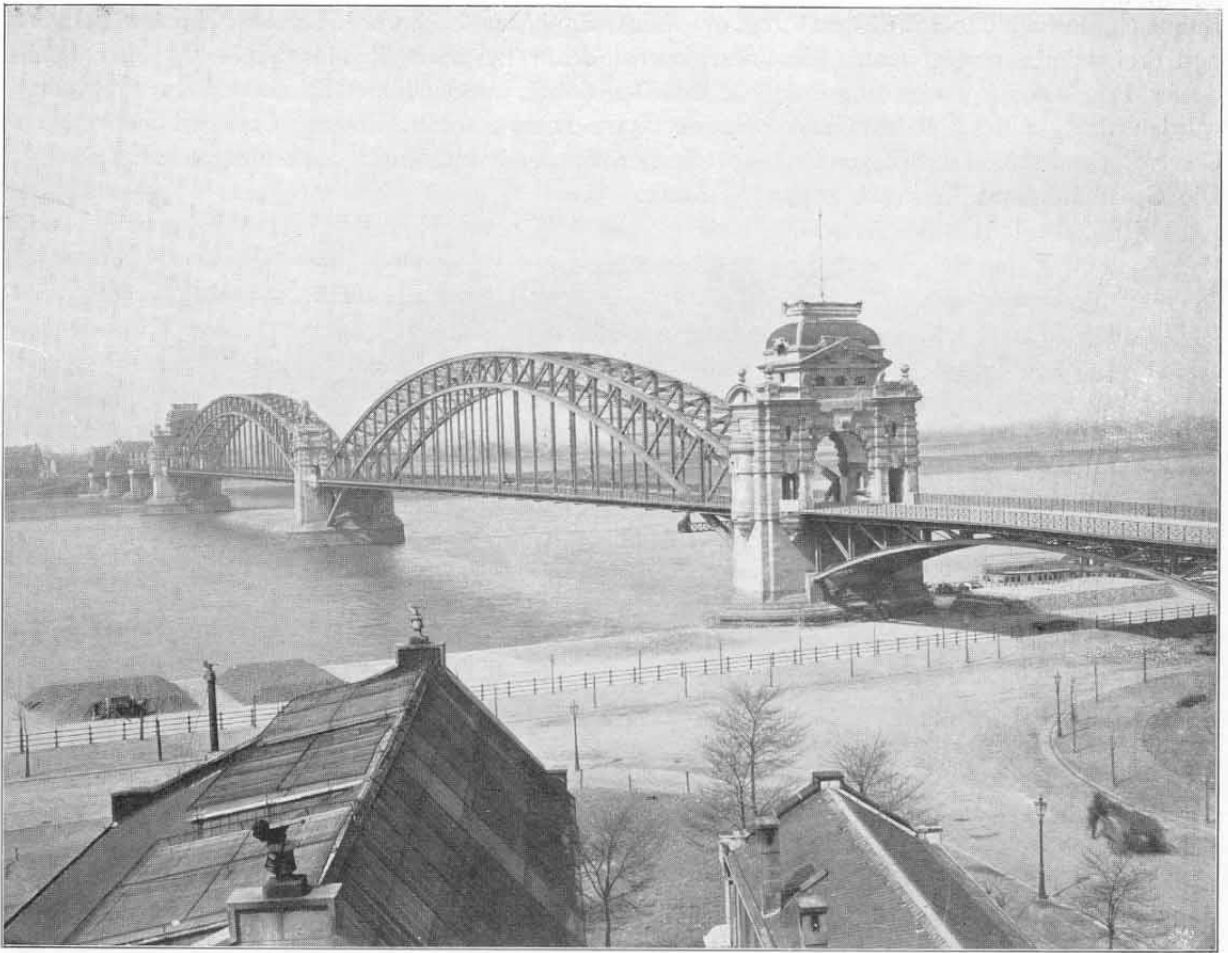
Abb. 164. Ansicht der in den Jahren 1896 bis 1898 erbauten Strassenbrücke bei Düsseldorf.

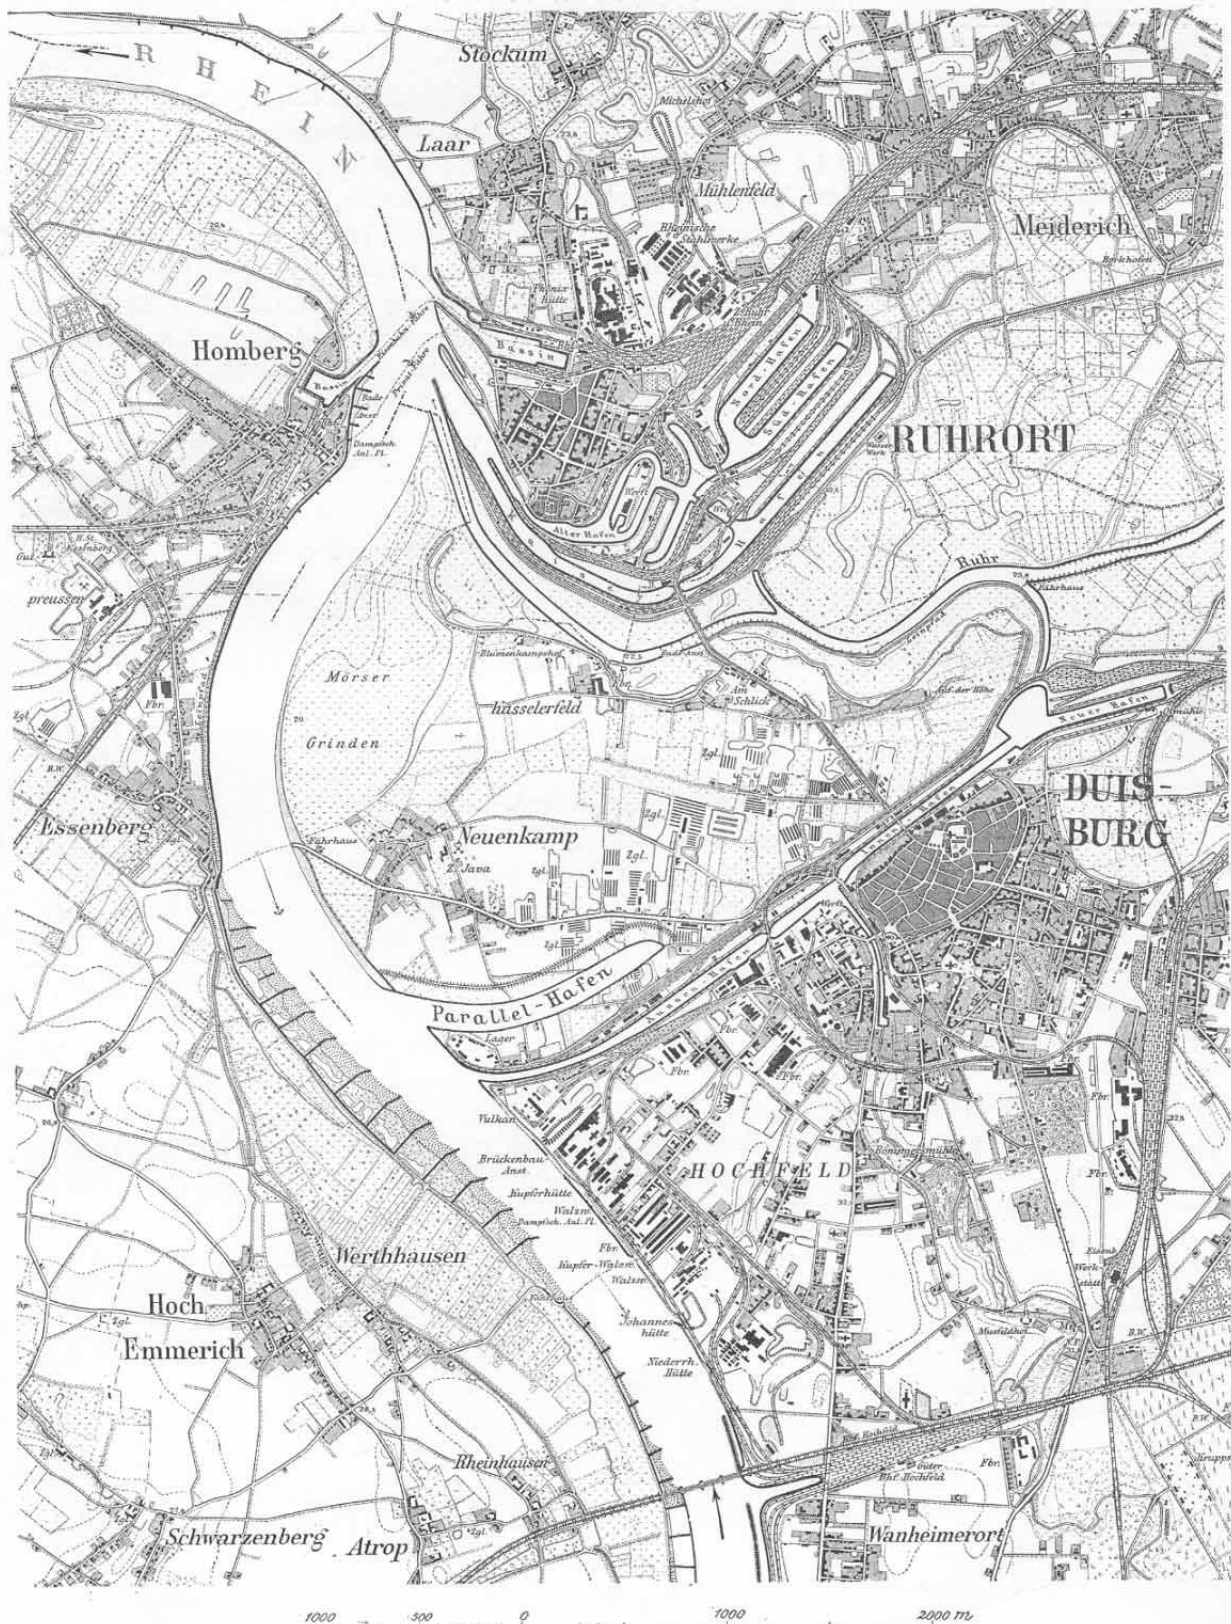
Abb. 182. Duisburg und Ruhrort im Jahre 1900.

der Wasserbauinspector zu Ruhrort unterstellt ist. Der Hafen zu Duisburg ist städtisch, das Hochfelder Ufer und der Hochfelder Hafen gehört den grossen Hüttenwerken und der Eisenbahn, der neue Rheinhausener Hafen ist vor drei Jahren von Krupp angelegt. Der Homberger Hafen ist von der Bergisch-Märkischen Eisenbahn und der Eisenbahnhafen in Ruhrort ist von der Köln-Mindener Eisenbahn 1849/50 erbaut worden, ein neuer Hafen bei Homberg wird von der Hütte Rheinpreussen geplant. Von Jahr zu Jahr wächst der Bedarf, und immer neue Hafensflächen müssen zur Bewältigung des gewaltigen auf der Welt einzig dastehenden Verkehrs dieser Strecke geschaffen werden. Für den Hafen von Ruhrort sind schon wieder neue Erweiterungen in Aussicht genommen. Auch der Plan einer festen Strassenbrücke über den Rhein ist der Verwirklichung nahe. Eine Beschreibung der Entwicklung dieser Anlagen würde hier zu weit führen, zumal die eigentliche Regulirung des Rheins kaum berührt wird. Es mag genügen, in Abb. 182 ein Gesamtbild dieser Gegend zu geben und in Abb. 181 zum Vergleiche eine Darstellung der Stromstrecke aus früherer Zeit. Dass eine Entwicklung, wie sie aus diesen Plänen hervorleuchtet, Platz greifen konnte, dazu haben die Arbeiten der Rheinregulirung ihr redlich Theil beigetragen.

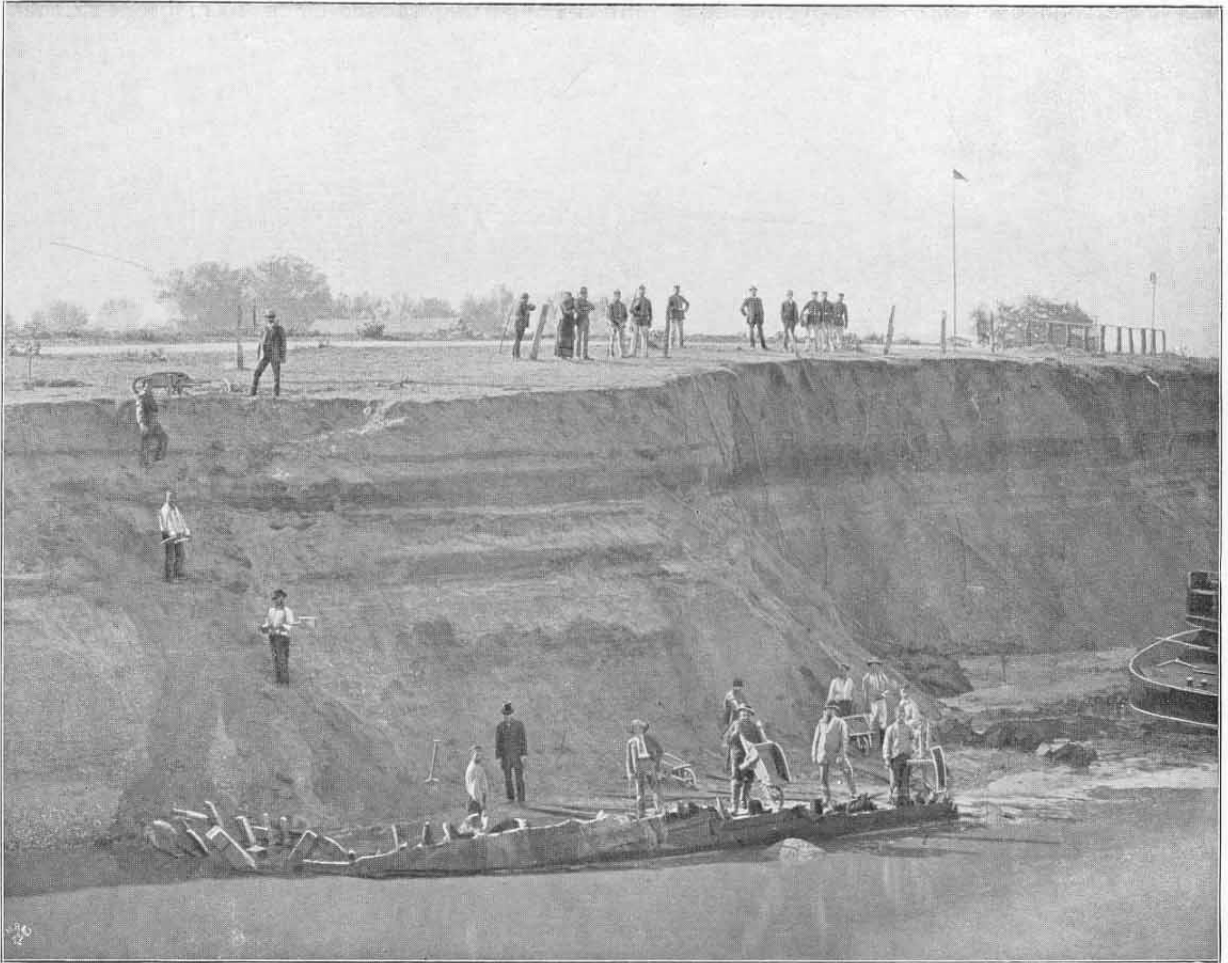
Abb. 201. Aufdeckung eines alten spanischen Kriegsschiffs bei der Erweiterung des Budericher Canals im Juni 1893.

Der Budericher Canal, der an der engsten Stelle nur 220 m breit war, wurde durchweg auf 300 m erweitert und die neuen Ufer mit Steinschüttung und Pflaster befestigt. Die Sohle der Erweiterung lag in normaler Höhe von $-2,70$ m Weseler Pegel. Wie aus der dabei erfolgten Freilegung eines alten spanischen Kriegsschiffes (vergl. Abb. 201) hervorging, hatte der Rhein hier in alten Zeiten schon einmal seinen Lauf gehabt. Die Schiffbrücke im Budericher Canal wurde um 200 m stromab verlegt und verlängert. Das rechtsseitige Vorland am Budericher Canal wurde so weit abgegraben, dass noch ein 50 bis 68 m breites

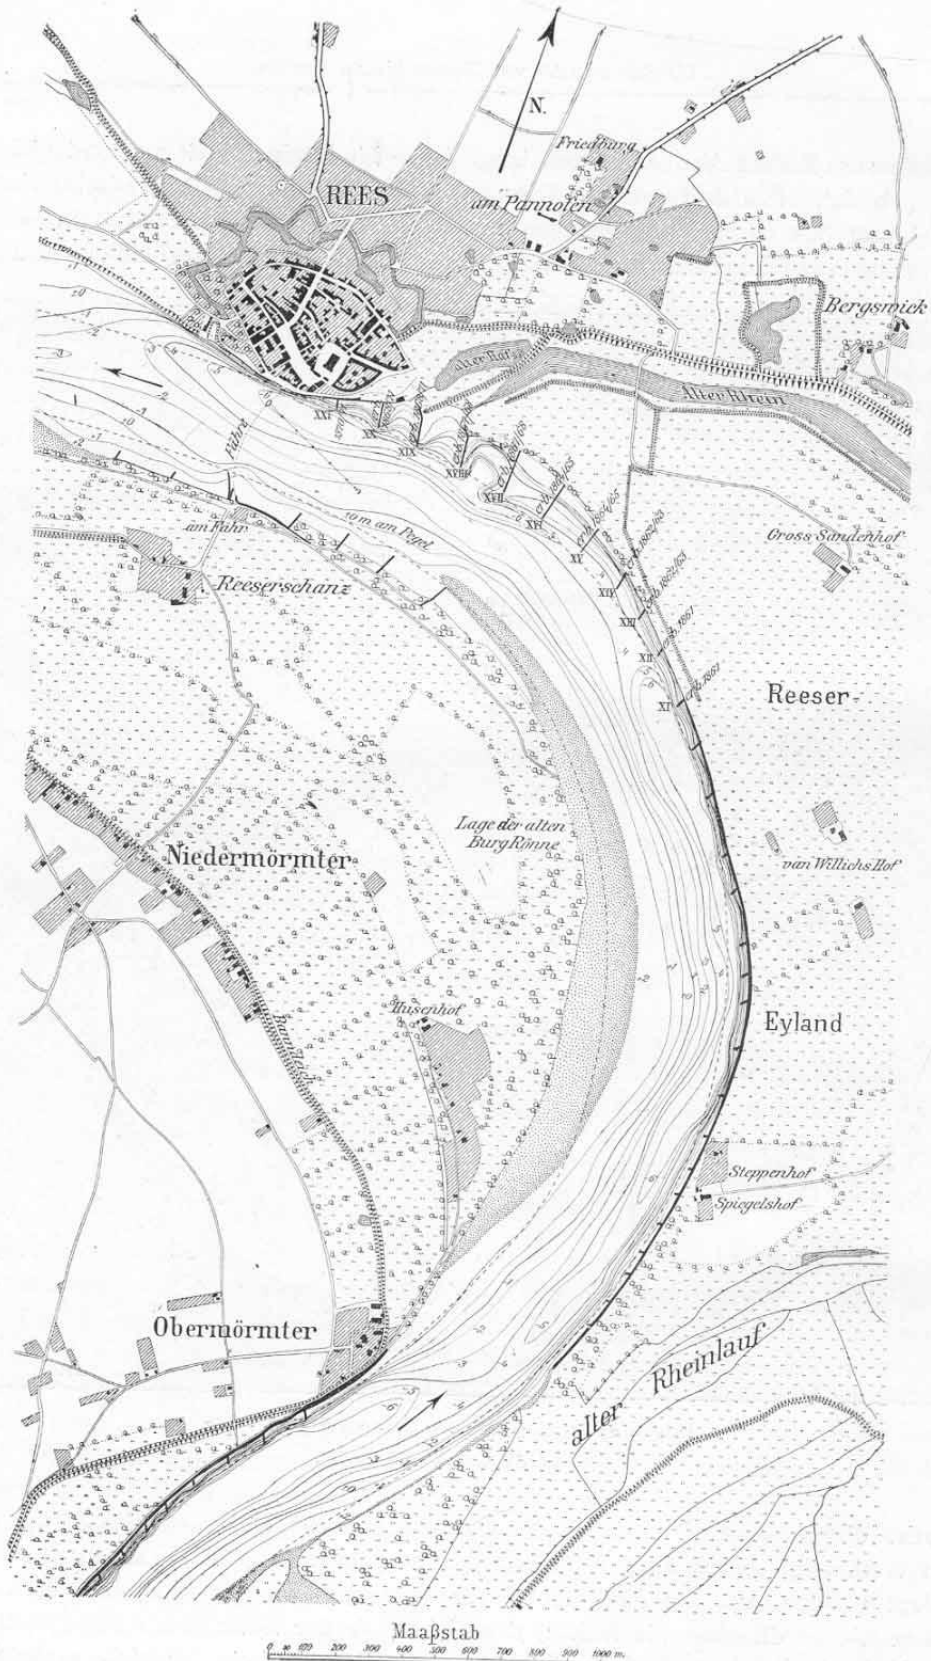
Abb. 219. Die Stromstrecke von Obermörmter bis Rees im Jahre 1874, mit Tiefenlinien von 1860.

Im Jahre 1861 wurde dann der Ausbau der tiefen Bucht oberhalb Rees mit langen Buhnen in Angriff genommen (vergl. Abb. 219). Buhne Nr. XI und XII wurden 1861 erbaut bei 24 Fuss (7,50 m) Bauhöhe (11 995 Mark), Buhne XIII und XIV im Jahre 1862 und 1863 (42 000 Mark), Buhne XV und XVI im Jahre 1864 und 1865 bei 20 Fuss Bauhöhe — letztere war 117 m lang — (47 998 Mark), Buhne XVII und XVIII in den Jahren 1867 und 1868 (54 277 Mark) und Buhne XIX und XX von 1868 bis 1870, letztere beiden jedoch zunächst nur in Form von Grundschwelen in der Höhe von — 2,80 m am Pegel und in 7,50 m Kronenbreite (35 958 Mark), während 1870 und 1871 die Buhnen XIX und XX ausgebaut wurden (41 962 Mark). Für Buhne XXI wurde 1870 der Grundbau gelegt (20 636 Mark) und 1871 der Aufbau bis zur Vollbuhne ausgeführt (20 094 Mark).

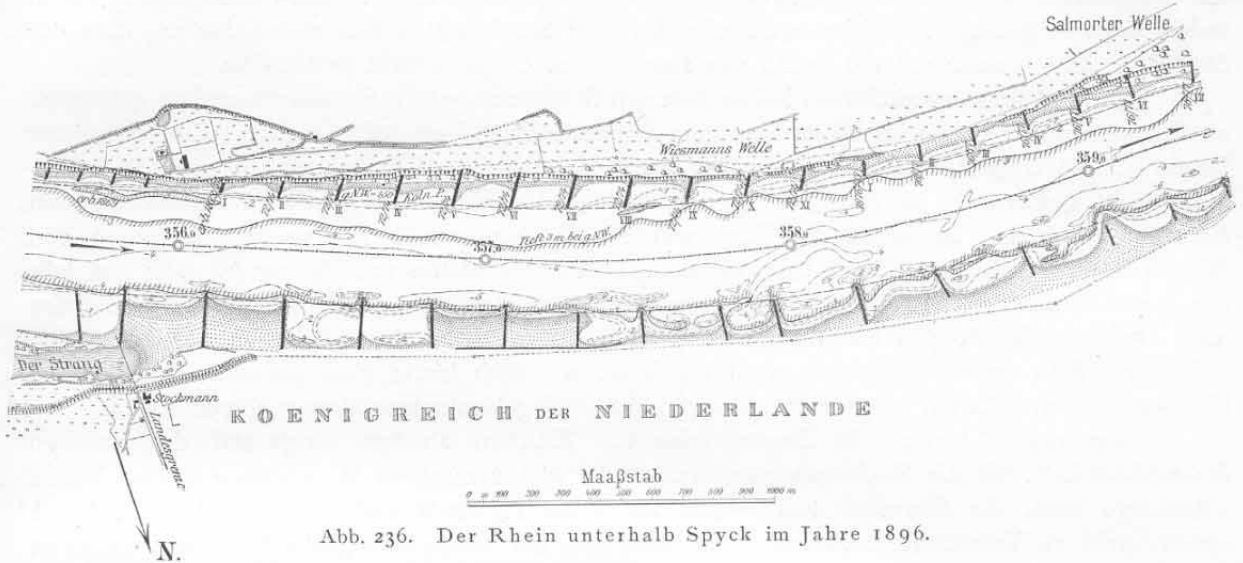
Abb. 236. Der Rhein unterhalb Spyck im Jahre 1896.

Abb. 236. In der Mündung des Spoygrabens wurde 1879 und 1880 das Ufer am Scheerengatt bei Keecken neu gedeckt (15393 Mark), während 1884 ein alter vorspringender Böschungskopf am Scheerengatt unter Aufwendung von 8185,19 Mark beseitigt wurde. Auch diese Bauten haben indess dazu beigetragen, auf dieser Strecke das Ufer durchweg so weit vorzuschieben, dass der Strom für Mittelwasser auf die Breite von rund 340 m eingeschränkt worden ist.
